Compte Rendu de la CSSCT GT HE/Grappe/Grille (inst. N°06)

Date : Mardi 22 Février 2022

Les bâtiments visités sont HE et HE2 ainsi que la partie atelier grille de HE2.

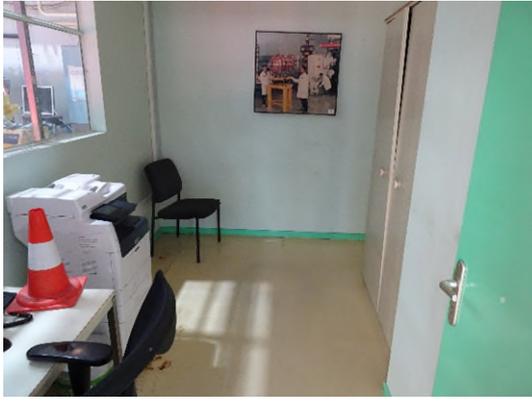
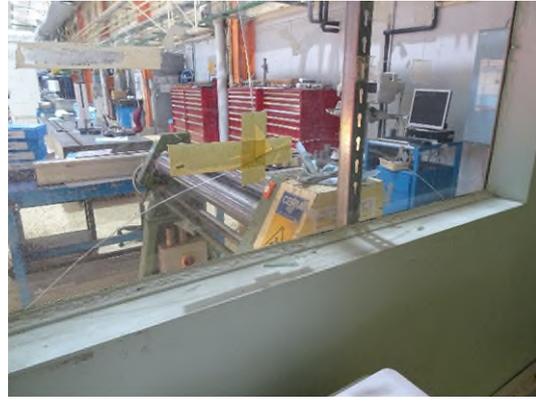
- Question n°1 : Le bureau du rdc (entrée Nord) est particulièrement mal rangé, stock de chaise (retrait salle café pour covid ?), carton de fourniture au sol. Il sert de salle de passage pour les opérateurs souhaitant consulter leur mail et mériterait de mieux présenter. C'est également la première salle que voit les visiteurs en entrant par le côté Nord. Une vitre est brisée (cf. photo).

Réponse du CI : Suite aux mesures sanitaires mises en place et liées au COVID, la salle de repos à l'entrée comportant la machine à café a été débarrassée, les chaises ont été stockées temporairement dans ce bureau. Compte tenu de la situation qui tend à durer, les chaises vont être évacuées définitivement et le bureau va être rangé (cf. photo ci-dessous après rangement). Une demande va être faite pour le remplacement/sécurisation de la vitre. **Action CI : Demande de changement/sécurisation de la vitre.**

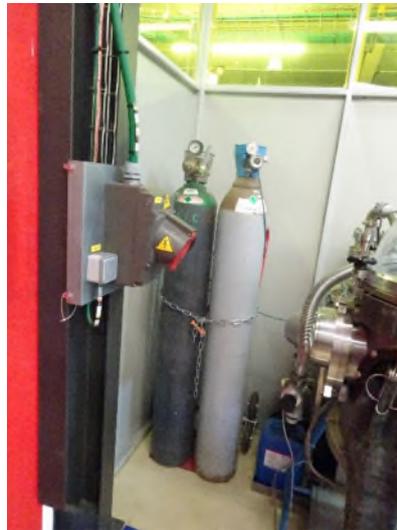
- Question n°2 : Compte tenu de l'agencement du local soudage, la prise 64A gêne lors de la manutention de bouteille de gaz, serait-il possible de la déplacer ?

Réponse du CI : Nous allons vérifier son utilité ou pas. En fonction, soit elle pourra être déplacée soit elle pourra être retirée tout en conservant une réservation.

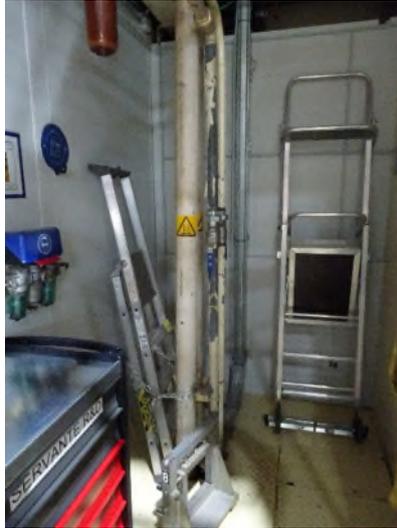
- Question n°3 : Côté marbre, face à la graveuse à droite, il y a une zone de stockage de PIR. L'une d'elle est attachée à la conduite de chauffage du bâtiment qui est particulièrement chaudes. Est-ce sécuritaire ? Pourquoi n'y a-t-il pas un picto d'indication risque de brûlure ?

Réponse du CI : Cette conduite est chaude uniquement en période hivernale, il s'agit de l'alimentation en chauffage de l'atelier. Un pictogramme a été positionné en action immédiate. Une mousse isolante pourra être positionnée si nécessaire. La PIR ne sera plus fixée sur la colonne mais sur un autre élément fixe de cette zone. Nous revérifierons s'il est effectivement nécessaire d'enchaîner cette PIR.

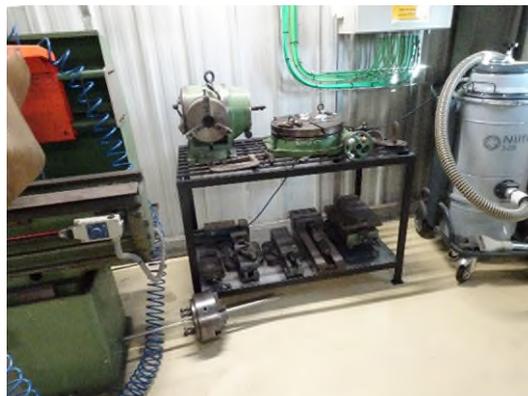
- Question n°6 : Côté porte de sortie, il y a une palette posée au sol avec du matériel, elle n'entrave pas la porte de sortie, mais il peut y avoir un risque de chute, peut-elle être déplacée ?

Réponse du CI : Une étagère va être mise en place immédiatement (cf. photo ci-dessous, action immédiate) afin de désengorger cette zone.

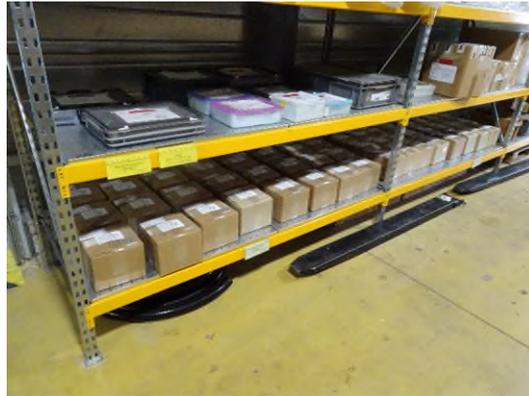
- [Question n°8](#) : Côté HE2, des cartons de 12,5kg sont stockés au plus bas sur une étagère métallique. Ils doivent être étiquetés par la qualité opérationnelle. Nous demandons que l'ergonomie de ce poste de travail soit revue.

Réponse du CI : Cette zone sert de tampon entre la livraison faite par le POL et la certification des composants par la qualité détachée. La sécurité pourrait se positionner sur le sujet afin d'identifier soit les dispositifs organisationnels soit les dispositifs matériels qui pourraient être mis en place pour ce genre de configuration qui ne doit pas être l'unique sur le site. **Action Sécurité : Revoir l'ergonomie et l'organisation de ce poste de travail.** A noter, que la porte d'entrée HE2 Nord a été dégradée.

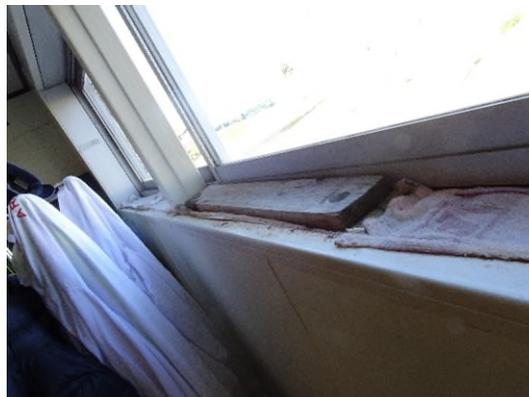
- [Question n°10](#) : Dans le premier bureau à gauche, en haut de l'escalier, il y a des infiltrations d'eau via la fenêtre, avec la présence de serviettes éponges moissies, des trous dans le vinyle au sol (trace d'amiante potentielle ?). Nous demandons qu'une réfection du bureau, à minima pour les parties très dégradées soit réalisée. L'infiltration dégrade le mur jusqu'au rdc en salle café.

Réponse du CI : Une demande wayin' – Vinci facilities - 220223-000117 a été immédiatement faite afin de faire poser du silicone d'étanchéité spécial extérieur à la jonction du bardage extérieur et des châssis vitrés des bureaux en façade nord. **Action CI : Suivi de cette demande.**

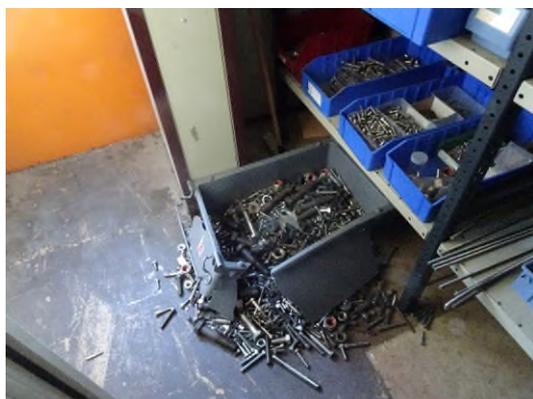
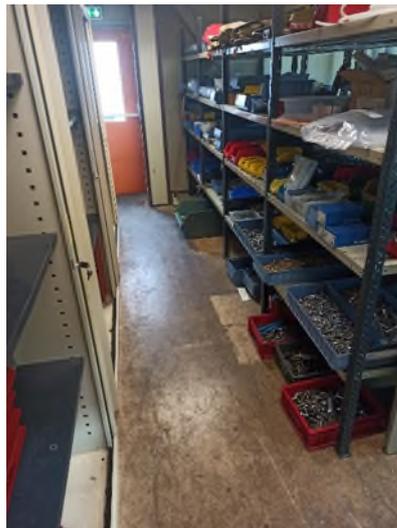
- [Question n°11](#) : Derrière le bureau méthode, il y a une caisse éventrée au sol juste à côté de la sortie de secours, merci de la changer.

Réponse du CI : Il y a effectivement du rangement à réaliser et une vérification de la charge sur les étagères présentes. ~~Action chef d'atelier : tri et rangement de la zone.~~ Dans l'intervalle, la zone a fait l'objet d'un rangement (cf. Photo).

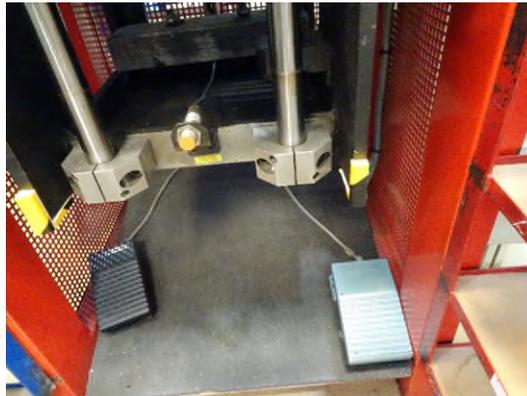
- [Question n°2](#) : Au niveau du poste de montage, il y a un risque important d choc au tibia => sécurisation soit par découpe soit par bumper.

Réponse du CI : La modification sera réalisée (a été déjà réalisée, cf. photo).

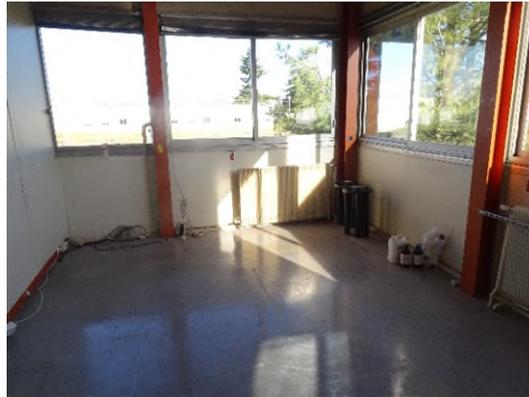
- [Question n°8](#) : Partie étage : une réfection des locaux occupés par les SPR devait être faite avant de pouvoir replacer des salariés or il n'y a eu aucune évolution... Trace de gras aux murs, moquettes poussiéreuses et usées, vitres cassées et du personnel commence à de nouveau y être installé !? Nous demandons qu'une stratégie de rénovation des bureaux du bandeau soit mise en place.

- ⇒ Les élus de la CSSCT estiment que la situation n'a que trop duré. Les locaux ont été libérés depuis presque 1 an, et dans l'intervalle la réfection des locaux n'a pas été réalisée. Du personnel recommence à être installé dans ces bureaux. **Action CI : Relance et finalisation de la réfection de ses locaux avec nettoyage des murs des autres bureaux.**
- [Question n°9](#) : Côté local chimie, la douche a une fuite, pour l'instant la vanne d'alimentation est coupée et le salarié doit avoir la présence d'esprit de l'ouvrir avant d'intervenir dans le local. La vanne n'est pas dans le local même mais dans le local maintenance adjacent qui est souvent fermé. Serait-il possible de faire réparer une bonne fois pour toute cette douche et de laisser ouverte la vanne d'alimentation en eau.

Réponse du CI : Le projet de réfection est en cours, le budget est identifié. Un appel d'offre a été réalisé. Nous sommes dans l'attente d'un retour de 3 devis afin de passer la commande ferme.
