Compte Rendu de la CSSCT GT UTED/Neptune (inst. N°07)

Date : Mardi 22 Mars 2022

Les bâtiments/zones visités sont : l'algeco CSTE, le parc à déchet, AX2 (stockage fûts et locaux SPR mais hors ZC), la laverie et Neptune (hors ZC).

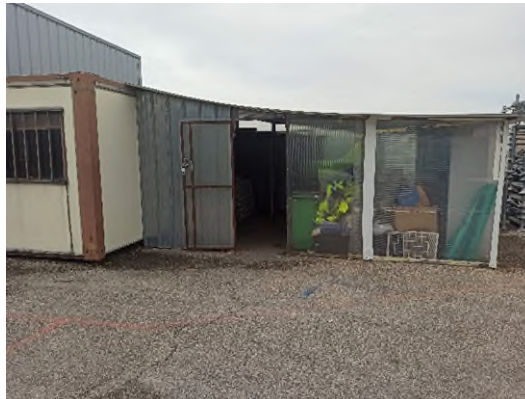
- Le bureau dans lequel est réalisé le MV de DAHER (ex-ORANO DS ou ORANO DS futur DAHER) présente un certain nombre de situation qui ne sont pas en adéquation avec les standards pour ces types de locaux, à voir lors de la discussion sur le terrain ce qui pourrait être raisonnable de faire d'un point de vue incendie/extincteur/électrique/hors d'eau...

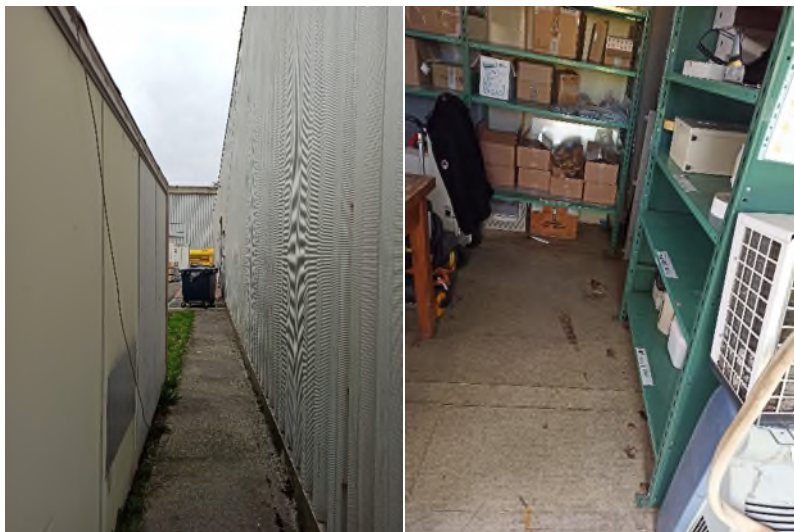
- Il n'est pas précisé de poids admissible sur les étagères bleu (S6).
- Algeco (BM10) avec du matériel SPR, le local est très détérioré, qui y travaille et quelle est la destination finale de ce bâtiment.

Réponse du CI : Suite au déménagement de la base de vie du matériel a été déplacé dans cette partie pour des raison de facilité et de proximité. Alors il serait possible de ramener un algeco matériel de la base de vie afin d'améliorer l'état global de l'emplacement.

En ce qui concerne le bâtiment BM10, il faudra discuter avec L. Roudil et L. Rivière afin de statuer sur la destination finale de ce local.

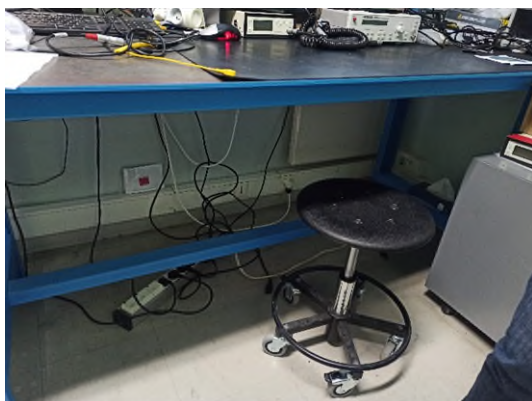
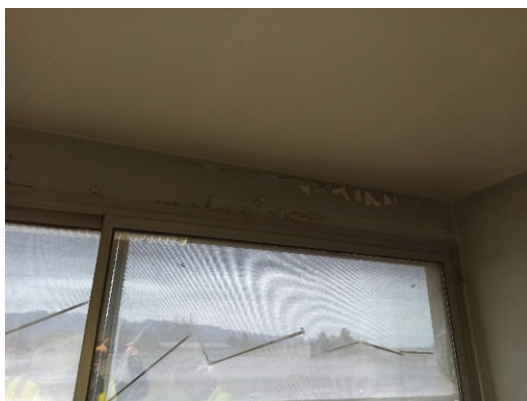
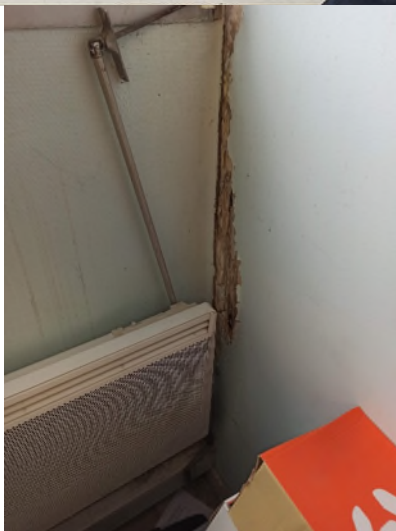
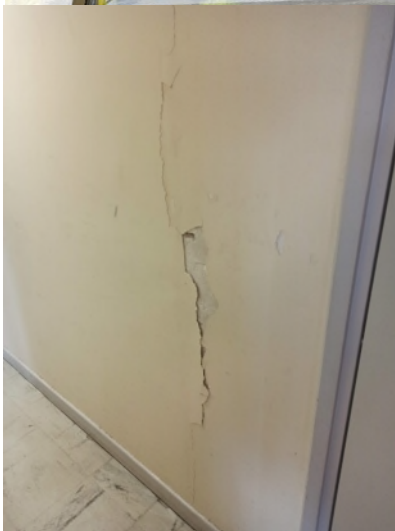
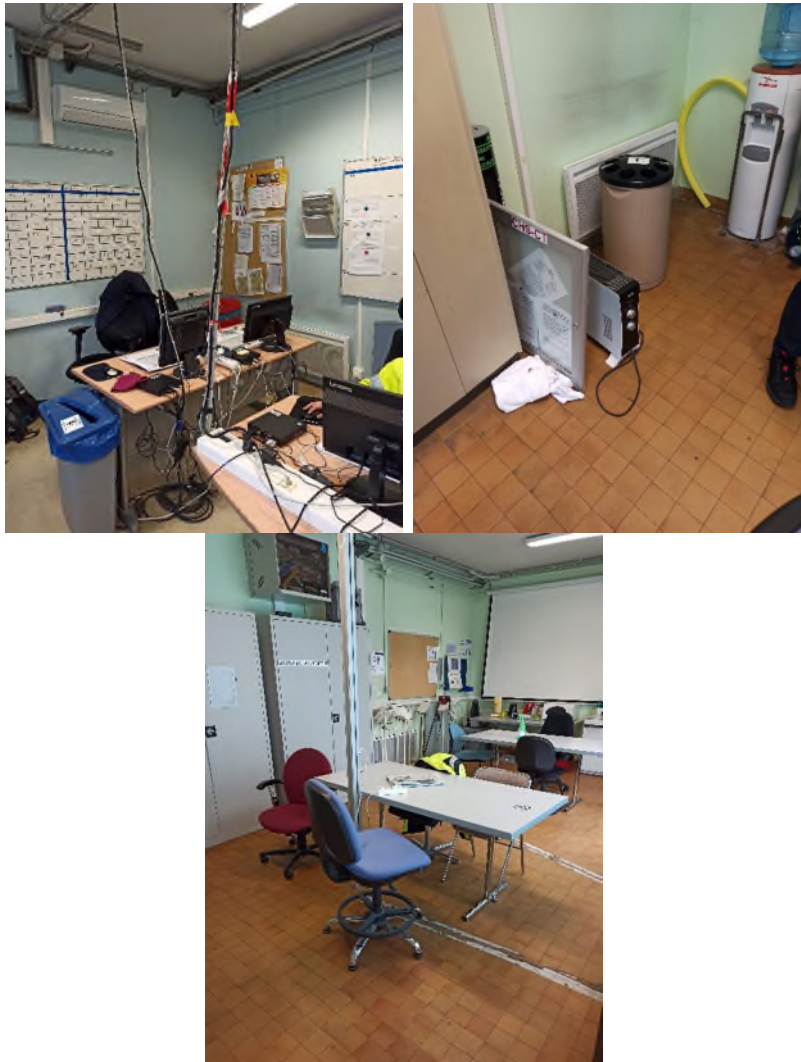
- Très fortes odeurs dans les vestiaires, avec proximité d'un chauffage électrique radiant sous une poubelle.
- Il n'y a pas de chauffage à l'étage, il y a un grand nombre de rallonge, ou de câbles divers qui traînent au sol. Il y a beaucoup de murs dégradés ou moisis.

Réponse du CI : Une reprise de la peinture et la pose de vitres cendrées est programmée. La poubelle sera déplacée. Pour le reste, la réfection de ces locaux devra se faire selon la politique du site sur ce sujet et selon les besoins du service SPR.

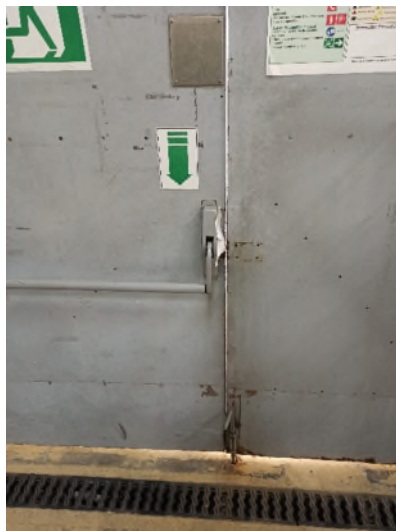
- Double porte de sortie avec un problème de serrure/clinche (demande de réparation en cours, cf. photo).

Réponse du CI : Une demande de réparation/changement a d'ores et déjà été faite.

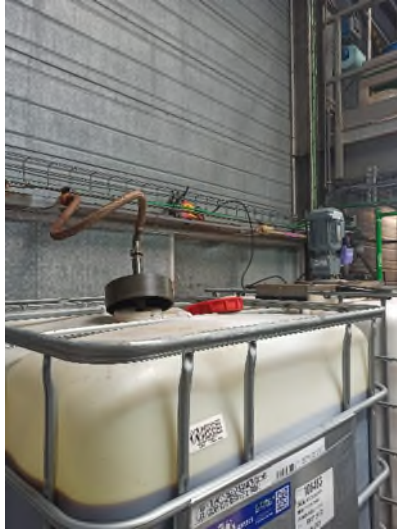
- 5S à relancer et à priori en cours de réappropriation.
- Une rallonge sur un chemin de câble à retirer et mettre une alimentation fixe.

Réponse du CI : le personnel a été renouvelé récemment (l'installation est gérée par une entreprise extérieure, Suez). Les routines de 5S n'ont pas encore été reprises complètement. A voir la possibilité de mettre une prise à demeure.

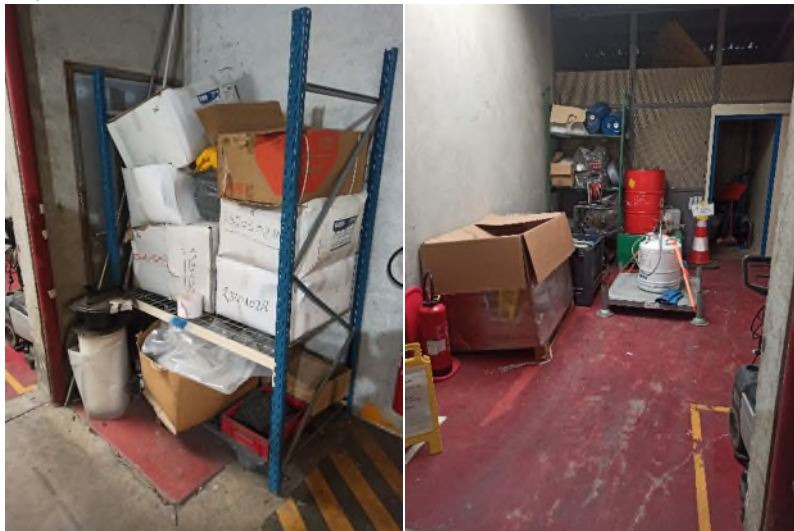
- 5S à relancer,

Réponse du CI : Du rangement va être effectué dans la zone prise en photo.

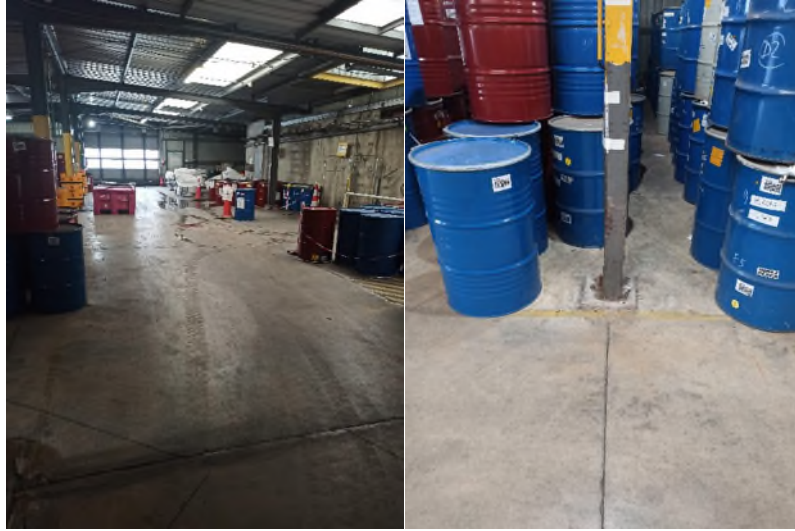
- Présence d'eau au sol et sur certains fûts et choc sur des poteaux de soutien.

Par ailleurs, l'installation AX2 est amenée à cesser son activité de démantèlement d'ici fin d'année. Des travaux sur la partie bureau du bâtiment peuvent être réalisés mais il ne s'agira pas de modifications ou d'améliorations importantes. Une reprise d'étanchéité a été faite mais il reste encore des fuites.
